**PROGRAM KONSERWACJI I RESTAURACJI WYSTROJU WNĘTRZA NAWY  
GŁÓWNEJ, CHÓRU I KRUCHTY KOŚCIOŁA OO. DOMINIKANÓW  
W JAROSŁAWIU**

**Autorzy programu: mgr Maciej Filip, mgr Aneta Filip**

Rzeszów, listopad 2022

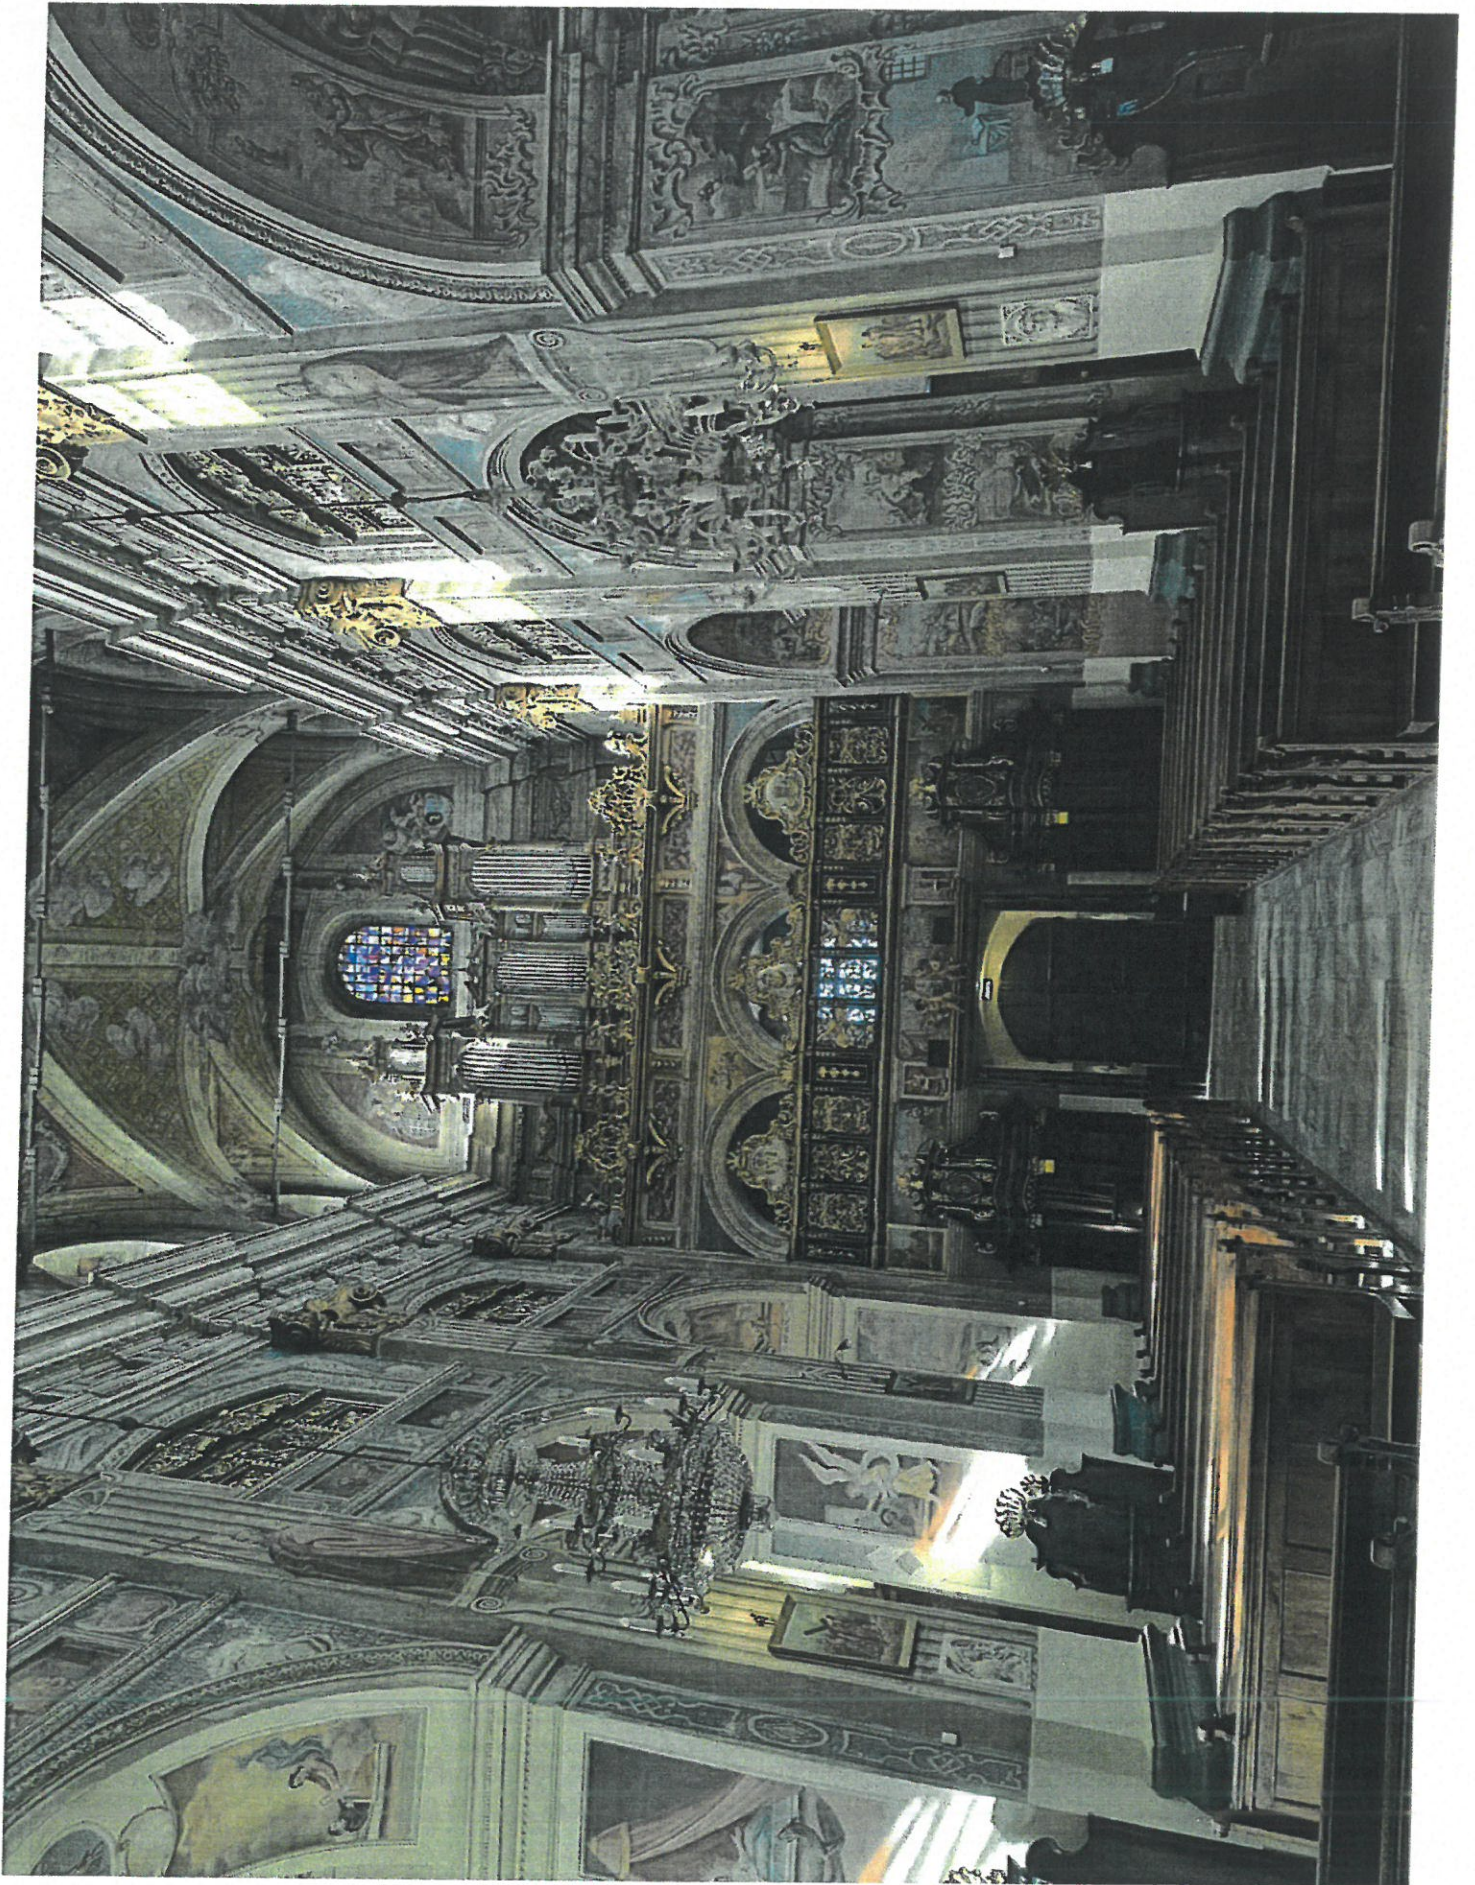
1. Nawa główna kościoła oo. Dominikanów pw. Matki Bożej Bolesnej w Jarosławiu, widok na chór. Stan przed konserwacją.
2. Nawa główna kościoła oo. Dominikanów pw. Matki Bożej Bolesnej w Jarosławiu, widok w kierunku prezbiterium. Stan przed konserwacją.
3. Nawa główna kościoła oo. Dominikanów pw. Matki Bożej Bolesnej w Jarosławiu, Ściana chórowa. Stan przed konserwacją.
4. Nawa główna kościoła oo. Dominikanów pw. Matki Bożej Bolesnej w Jarosławiu, fragment ściany północnej. Stan przed konserwacją.
5. Sklepienie nawy głównej kościoła oo. Dominikanów pw. Matki Bożej Bolesnej w Jarosławiu. Stan przed konserwacją.
